涉县滨河老年颐养康复中心—润亲  
源养护院项目水土保持设施

验收鉴定书

项 目 名 称：涉县滨河老年颐养康复中心—润亲源养护院项目

验 收 类 型：整体验收

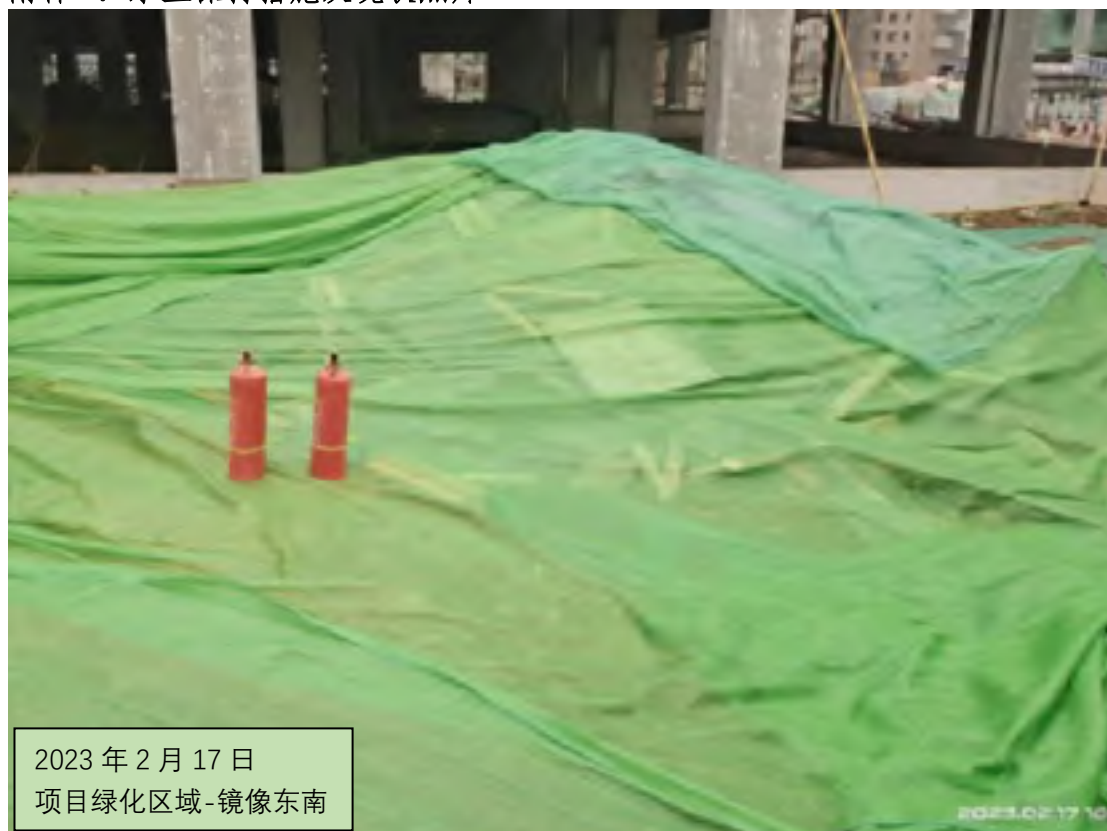
2023 年 2 月 17 日  
项目绿化区域-镜像东南

密目网苫盖

(4) 采取的临时苫盖面积较方案设计增加 11300 平方米，方案设计苫盖面积较小，不能满足实际要求，实际实施过程中增加了苫盖面积，且施工期间及时更换破损的密目网，使得苫盖面积增加较多，增加后更好的防治了项目区水土流失。

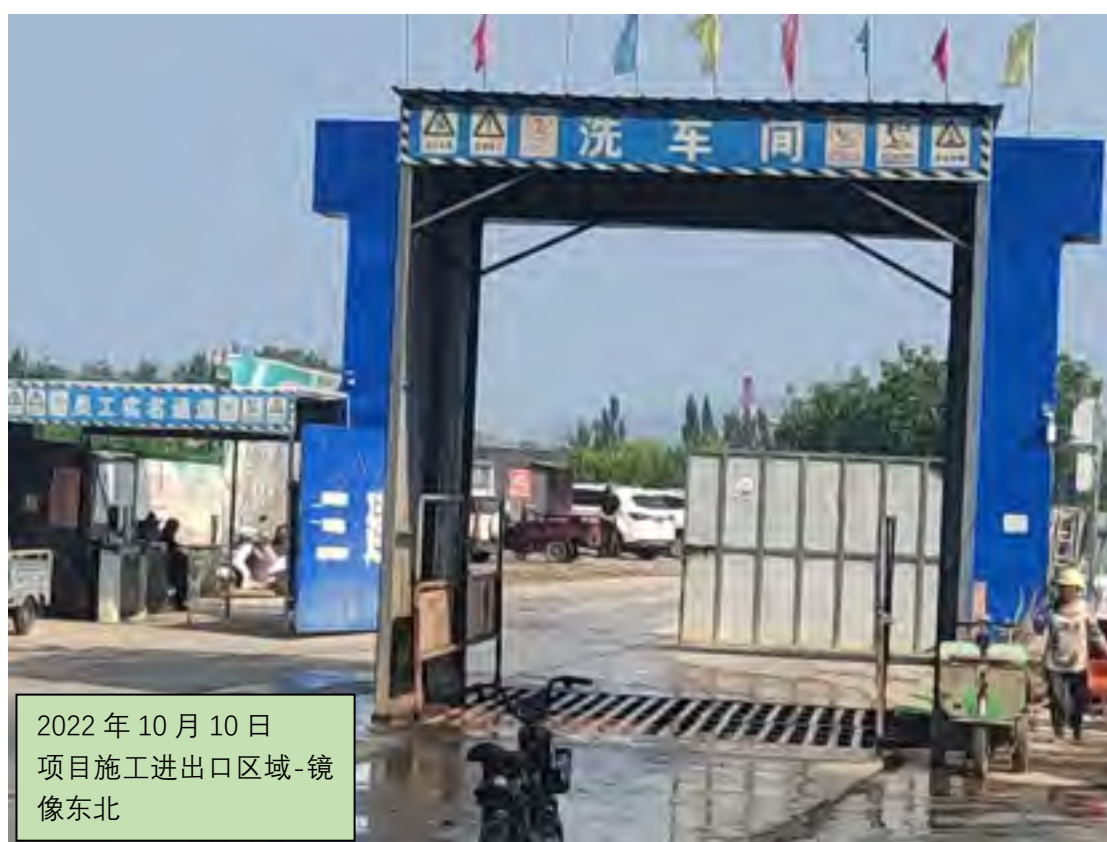
2022 年 10 月 10 日  
项目施工进出口区域-镜  
像东北

洗车槽及喷淋系统
