采沙厂项目

水土保持方案报告表

建设单位: 涉县丰合贸易有限公司

采沙厂项目
水土保持设计说明书

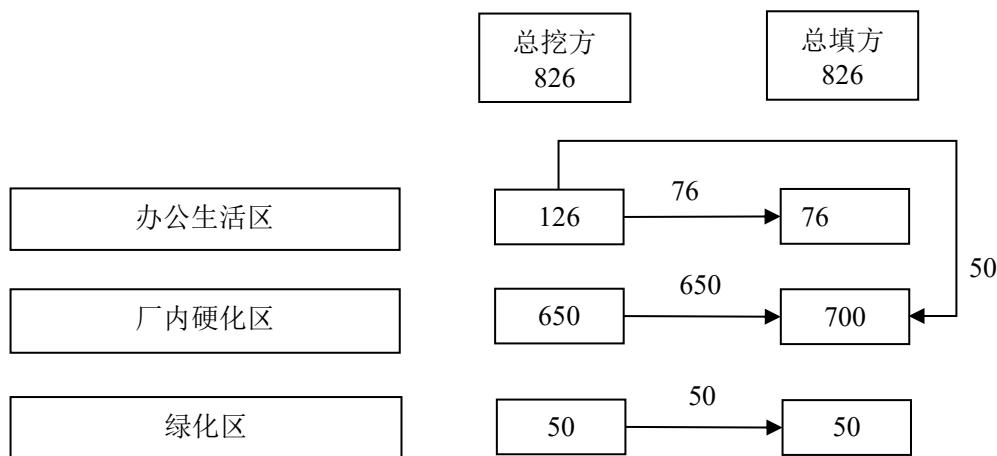
图 1.4-1 土石方流向图 单位: m^3

本工程建设过程中共动用土石方总量为 1652m³，其中挖方 826m³，填方 826m³，无弃方。土石方平衡详见表 1.4-1，土石方流向见图 1.4-1。

建设项目	挖填方 总量	挖方	填方	调出		调入		备注
				数量	去向	数量	来源	
办公生活区	202	126	76	50	厂内硬化区			
厂内硬化区	1350	650	700			50	办公生活区	
绿化区	100	50	50					
合计	1652	826	826	50		0	50

项目土石方主要产生于建筑物基础开挖、场地硬化和实施绿化的区域地表翻松等工程部位，项目建筑物安建涉及土石方能够实现挖填平衡，完全利用，不进行取土及弃土。

从土石方平衡表分析，工程建设过程中挖方 $826m^3$ ，填方 $826m^3$ ，无弃方。

经分析，土石方主要产生于建筑物基础开挖、场地硬化和实施绿化的区域地表翻松等工程部位，开挖土方用于本区域的场地平整，且完全利用，不进行取土及弃土。

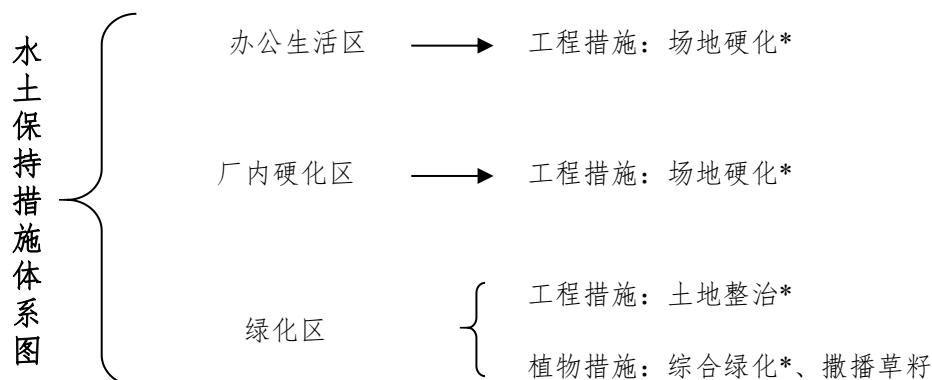
图4.1-1 水土保持措施体系图

水土保持防治措施主要分为工程措施、植物措施、临时措施。

(1) 工程措施。为有效防治建设造成的水土流失，主体设计对厂区内地表裸露土质地表在绿化前进行土地整治。

(2) 植物措施。主体设计对厂区内地表裸露土质地表在绿化前进行综合绿化。

(3) 临时措施。对办公生活区的基础挖方临时堆土进行临时苫盖。

注：*表示主体工程设计水土保持措施。

防治分区	措施类型	水土保持措施	备注
建构筑物区	工程措施	场地硬化	主体设计
道路及广场硬化区	工程措施	场地硬化	主体设计
绿化区	工程措施	土地整治	主体设计
	植物措施	综合绿化 撒播草籽	主体设计 水保方案设计
