河北聚亿再生资源利用有限责任公司  
废钢铁回收分拣处理项目

# 水土保持方案报告表

建设单位：河北聚亿再生资源利用有限责任公司

# 水土保持设计说明书

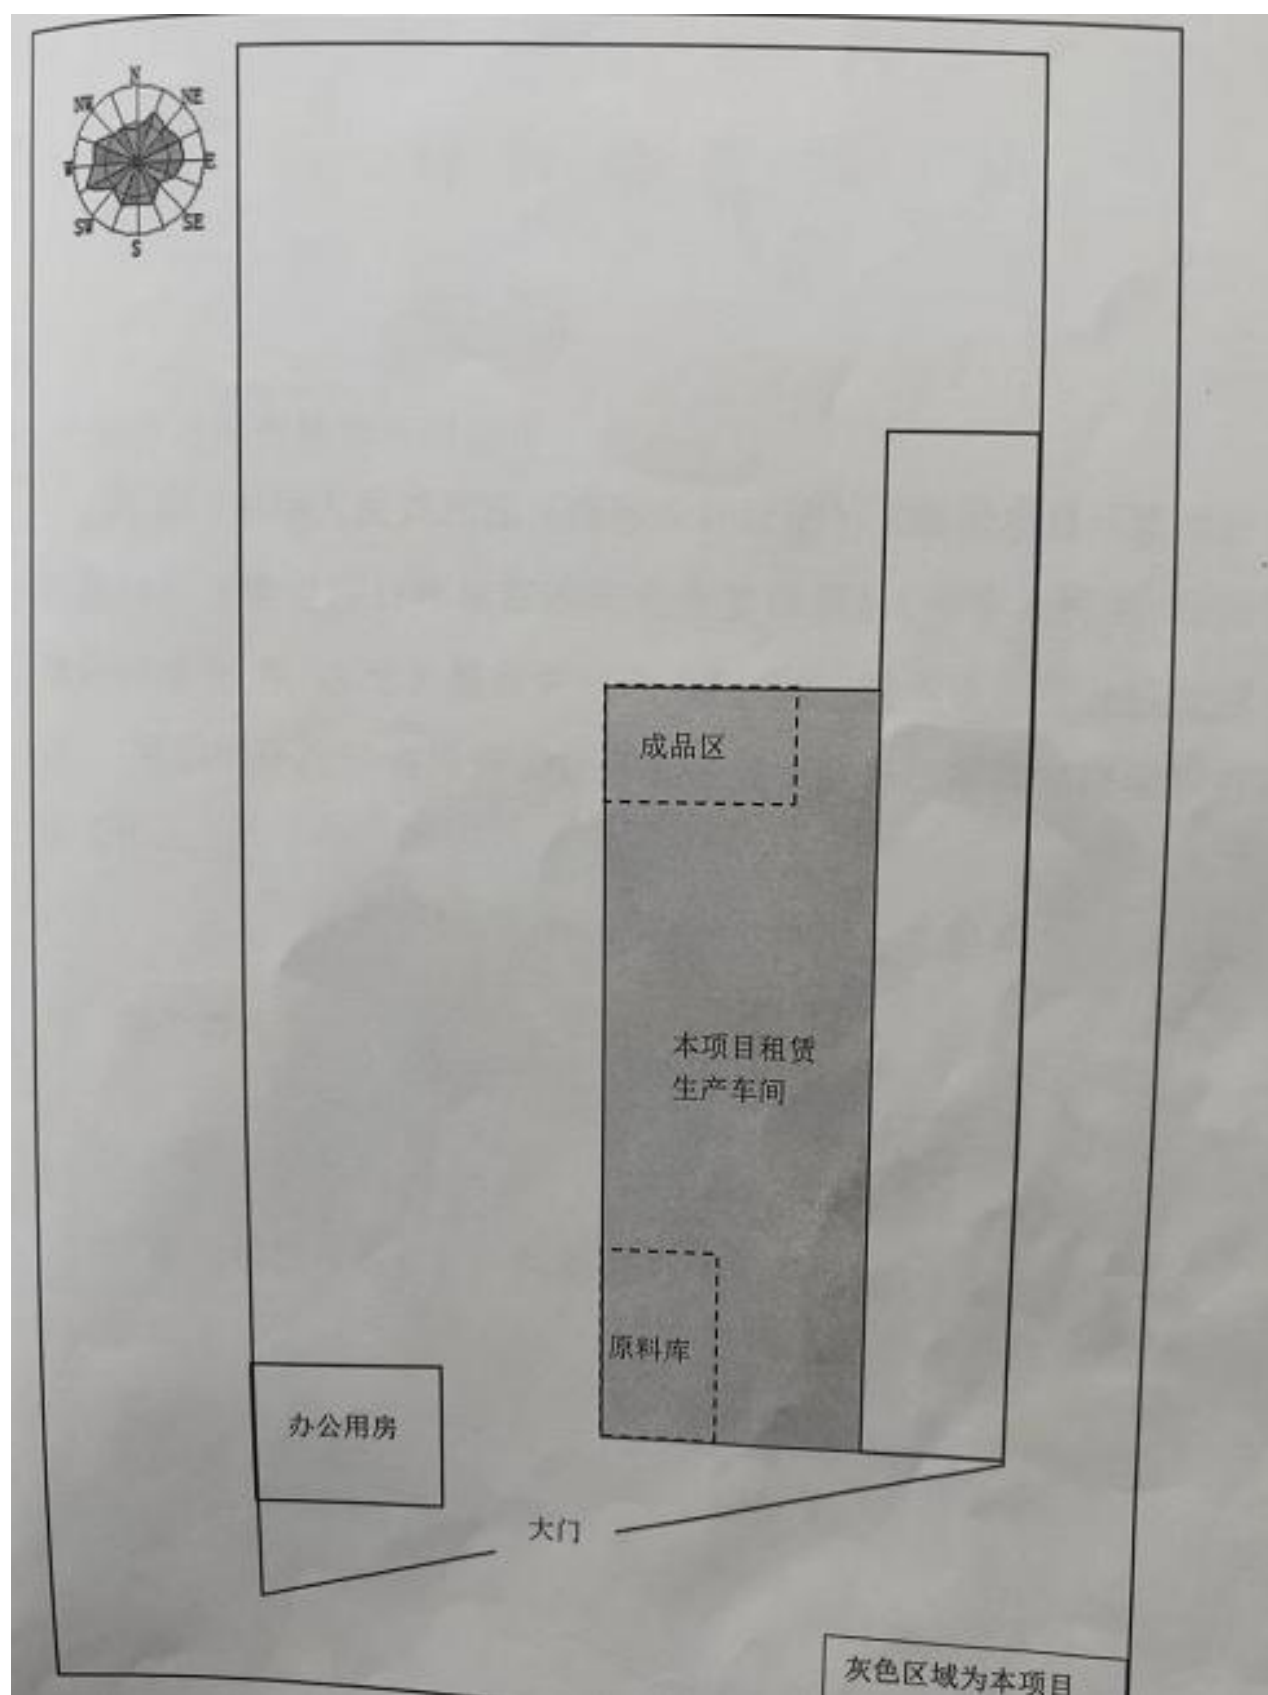
附图二 项目平面示意图

根据现场踏勘，本项目租赁现有生产车间及办公楼，建筑面积为 6600m<sup>2</sup>，大门位于厂区南侧，生产车间位于东侧，办公区位于生产车间北侧。建筑平面设计以灵活适用，提高使用效率为目标，具体平面布置见附图。
